Rehabilitación energética integral en el barrio de Zaramaga, Vitoria-Gasteiz

RENOVARSE PARA VIVIR MUCHO MEJOR

**REHABILITACIÓN ENERGÉTICA
INTEGRAL DEL BLOQUE DE 30
VIVIENDAS EN EL BARRIO DE
ZARAMAGA, VITORIA-GASTEIZ**

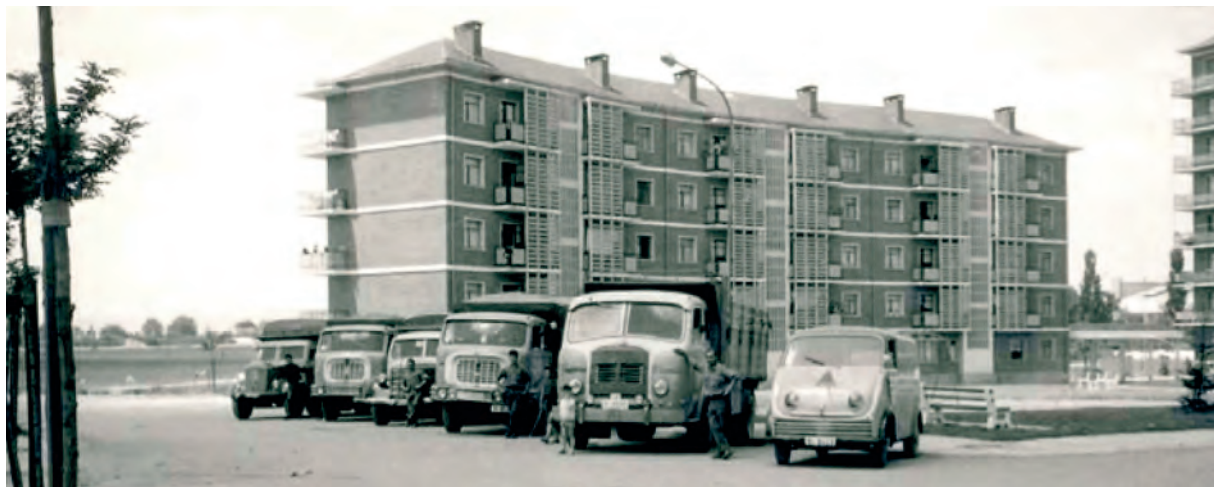
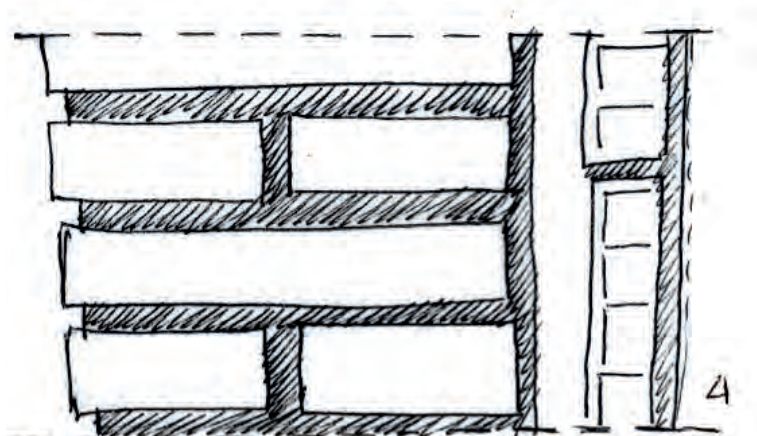
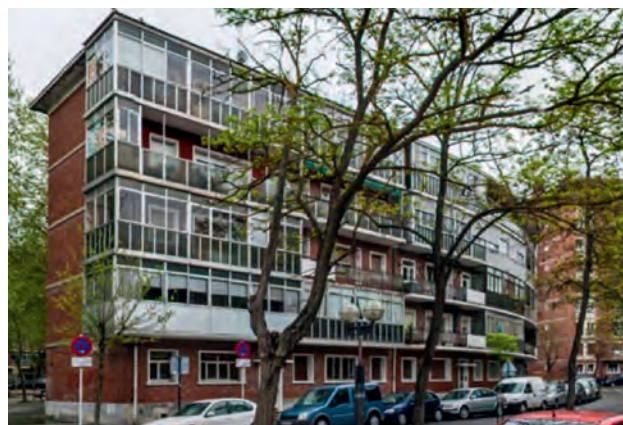
HISTORIA

A la izquierda, imagen del bloque en los años sesenta, donde se observa que las viviendas se construyen sin aislamiento. Abajo, junto al croquis de los responsables del proyecto, el edificio antes de la rehabilitación. A la derecha, después de la intervención.

➤ Han pasado más de cincuenta años, el edificio ha ido envejeciendo y han aparecido una serie de patologías constructivas. Los puntos críticos de estas fachadas son los puentes térmicos en los frentes de forjado; uniones con pilares y con las mochetas de los huecos, que son los causantes de condensaciones y hongos. La ausencia de aislamiento y las infiltraciones en las carpinterías son otros de los problemas energéticos y de emisiones que tienen estas viviendas.

El proyecto planteaba el revestimiento térmico de la envolvente (fachadas, cubierta y cámara sanitaria inferior de la planta baja), para minorar la demanda de energía y las emisiones de CO₂, garantizando la correcta eliminación de los puentes térmicos. De esta manera, y con una correcta ventilación, se evitan las condensaciones detectadas.

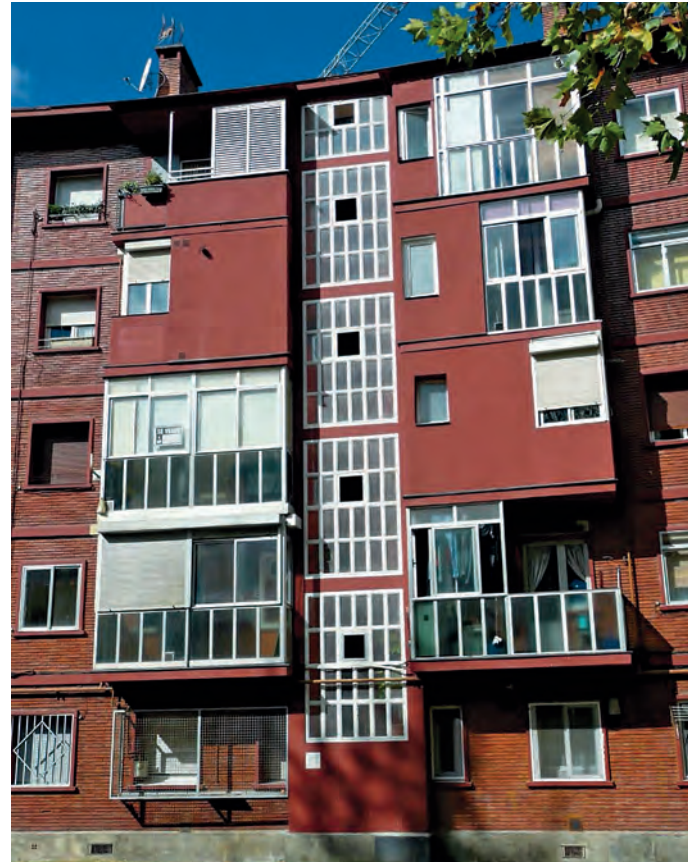
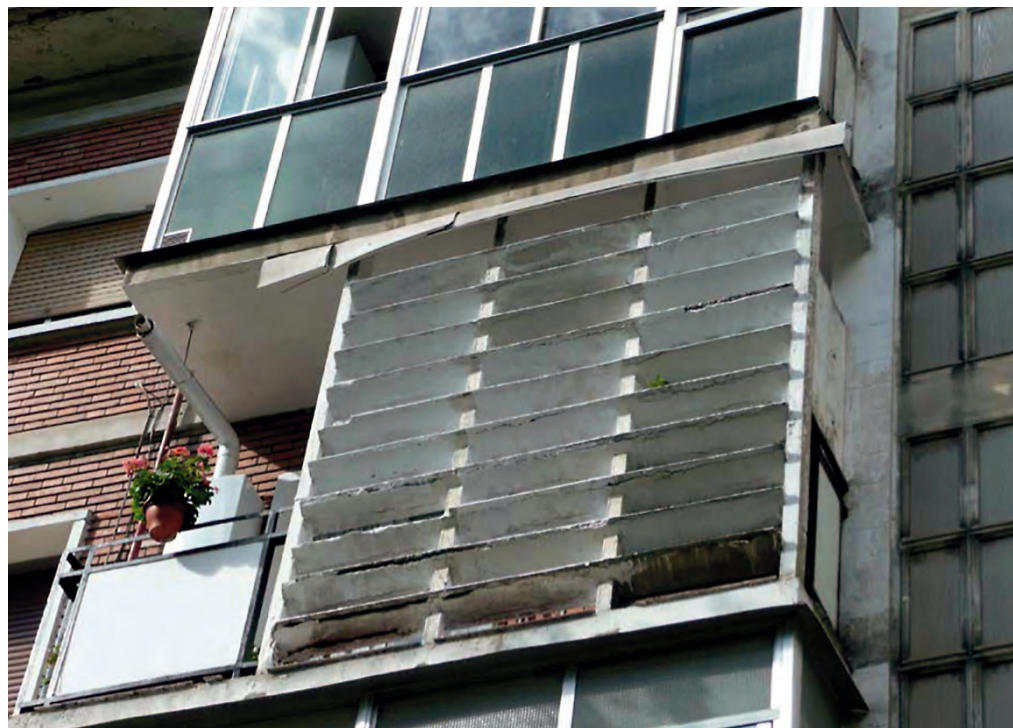
ESTADO PREVIO

viviendas han sufrido muchas intervenciones parciales sin rigor arquitectónico. Lo más llamativo es la ocupación aleatoria de las terrazas, con miradores de aluminio con distintos acabados y composiciones. En otros casos, se ha cerrado la parte volada con obra de fábrica y alguno de estos espacios está calefactado y unido directamente al resto de la vivienda. Estas situaciones, que se repiten y forman parte del programa rehabilitador, deben respetarse en la medida de lo posible y resolver térmica y estéticamente. Asimismo, todas las acometidas y elementos añadidos como antenas, aparatos, toldos etc., se deben reflejar para resolver, y legalizar en su caso, a lo largo del proyecto de rehabilitación energética.

Arriba, la fachada este con las alteraciones sufridas a lo largo del tiempo. A la derecha, balcón y celosía originales.

Protección solar. En la parte de la fachada correspondiente a los balcones, se proyecta un sistema de sombreado mediante lamas, que cumple una doble función: la primera, gestionar el sol en las orientaciones este y oeste a la que corresponden esas

➤ fachadas; y la segunda, envolver con un cierto orden todas las alteraciones formales que han sufrido las fachadas durante años.

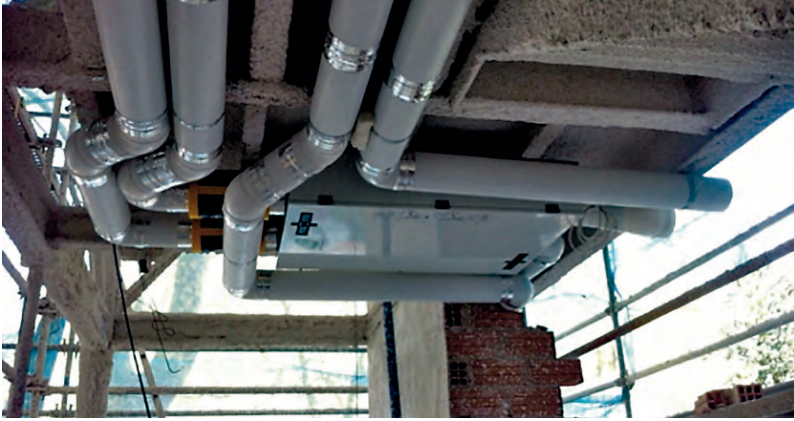
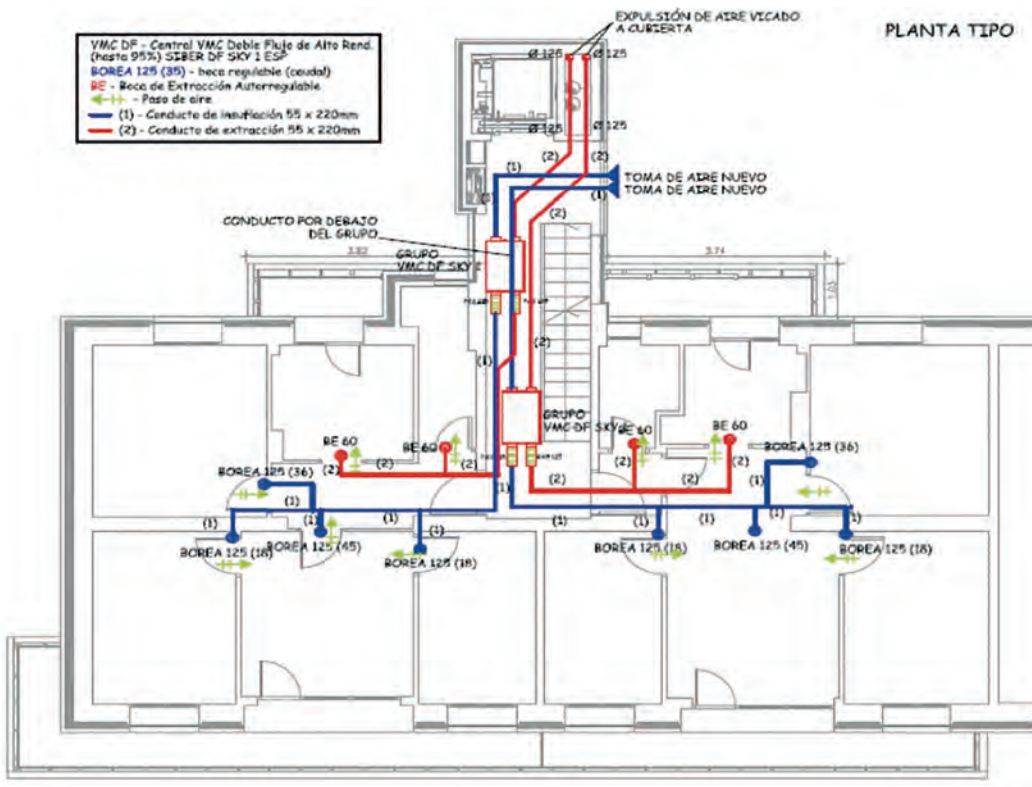
VENTILACIÓN

Sobre estas líneas, esquema del sistema de ventilación con recuperación de calor. Arriba, imagen tomada durante la instalación del sistema de ventilación.

Algunos de los principales problemas que aparecen en la rehabilitación energética son patologías relacionadas con la falta de ventilación, condensaciones y empeoramiento de la salubridad. Partiendo como criterio básico de la mejora energética de la envolvente, es necesario diseñar, dimensionar e implantar un sistema de ventilación que garantice la calidad del aire interior y el confort de los usuarios. En este caso, se ha integrado un sistema de ventilación con recuperación de calor alimentado con energía renovable (solar fotovoltaica). Con el Ventilador con Recuperador de Calor (VRC) de alto rendimiento, destinado para montaje horizontal en interior de falsos techos y con Marcado CE, el aislamiento térmico/acústico y la estanqueidad del aire están asegurados. El aire nuevo y el extraído se filtran mediante filtros G4. El aparato

El sistema de ventilación higiénico es un sistema con recuperación de calor individual por vivienda. Se ha dimensionado siguiendo los criterios especificados en el Documento Básico HS3, exigencia de calidad del aire interior, del Código Técnico de la Edificación, aplicando mejoras como la recuperación de calor de alta eficiencia energética (hasta el 95%) e implantando un sistema de control por vivienda, cuyas ventajas son:
